Բնապահպանական մշտադիտարկման կիսամյակային հաշվետվություն

Ծրագրի համարը՝ 42145
Հուլիս-դեկտեմբեր 2016թ.

**Հայաստան: Հյուսիս-Հարավ Ճանապարհային Միջանցքի Ներդրումային Ծրագիր
Տրանշ 1 և Տրանշ 2
(Ֆինանսավորվում է ԱԶԲ-ի կողմից)**

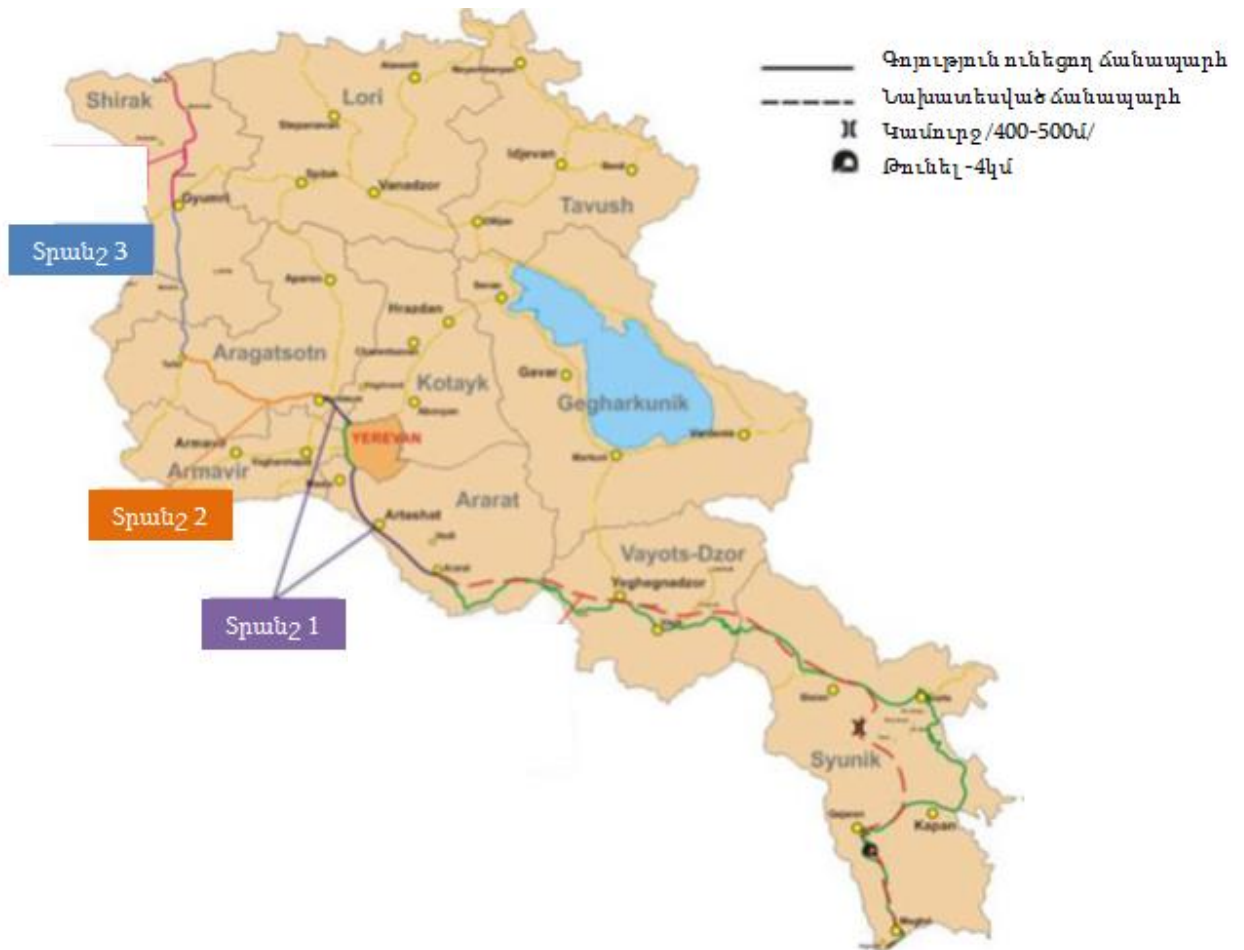
Պատկեր 1. Հյուսիս-հարավ ճանապարհային միջանցք, Տրանշ 1 և Տրանշ 2

4. Տրանշ 2-ը սկսվում է Աշտարակում կմ 29+600 և ավարտվում՝ Թալինի մոտ կմ 71+500 (Կապալառուի հետ պայմանագրում Հատված 1): Ագարակում կկառուցվի երկու շրջանցիկ ճանապարհ՝ կմ29+934-կմ32+600, և Ուջանում՝ կմ36+600-կմ40+300: Ծրագիրը կունենա նաև նոր ճանապարհի ծրագիծ Կաթնաղբյուրում (8.95կմ)՝ 59+950-կմ68+900, որը գտնվում է գոյություն ունեցող մայրուղու ձախ կողմում՝ միանալով Թալինի գոյություն ունեցող ծրագծին:
